## PROGRAM PRAC KONSERWATORSKICH DOTYCZĄCY KOLEGIATY PW. NARODZENIA NMP W WIŚLICY

Opracowanie:

mgr Joanna Szczepanik-Lukasiewicz  
mgr Anna Kłosowska

Kraków, styczeń 2023

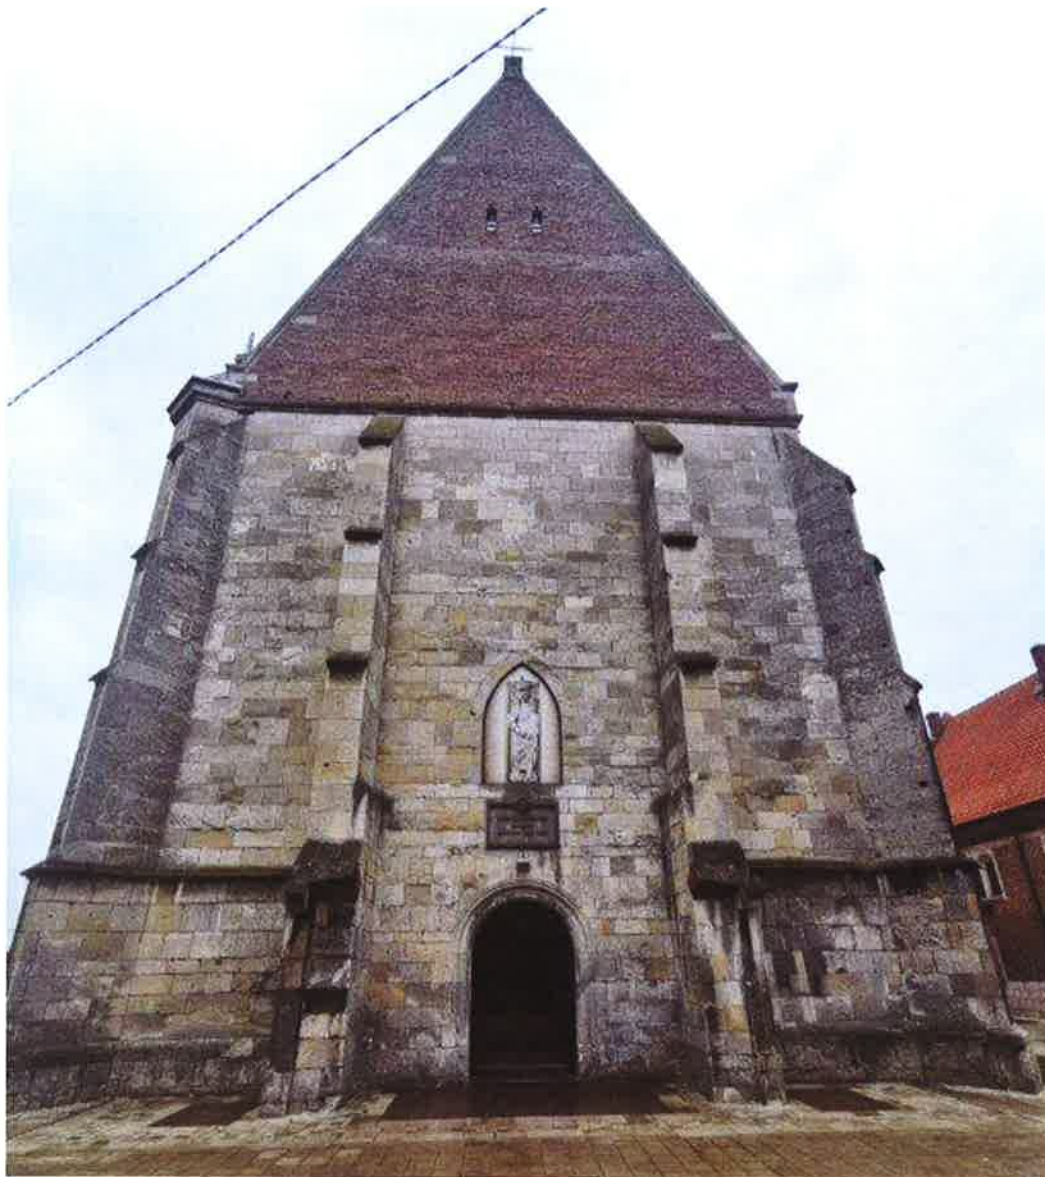
**Elewacja zachodnia z wejściem głównym do kolegiaty** oraz ceglanym szczytem zwieńczonym krzyżem (fot 1-4). Ceglana ściana szczytowa na krawędziach wykończona jest ciosami kamiennymi. Stan zachowania cegły jest zróżnicowany, widoczne są uszkodzenia, zabrudzenia powierzchni, ubytki fug. Na okładzinie kamiennej elewacji zachodniej kolegiaty, największe zniszczenia znajdują się w dolnej części oraz na przyporach i gzymsach. Powierzchnia jest mocno zabrudzona z czarnymi zaciekami. Najwięcej ubytków, uszkodzeń i pęknięć ciosów kamiennych jest w części cokołowej. Niektóre ciosy są mocno zdeintegrowane, a ich powierzchnia jest uszkodzona. Miejscami wapień rozwarstwia się, łuszczy się i odpada płatami. Fugi są uszkodzone, miejscami wypadły. Granitowa tablica nad wejściem jest mocno zabrudzona, pociemniała z czarnymi zaciekami. Część ubytków na powierzchni kamienia pochodzi z ostrzału podczas wojny.

Fot. 1. Kolegiata w Wiślicy, elewacja zachodnia z wejściem głównym do świątyni. Najwięcej zniszczeń widocznych jest w części cokołowej. Powierzchnia jest mocno zabrudzona z czarnymi zaciekami. Miejscami wapień rozwarstwia się, łuszczy się i odpada płatami. Fugi są uszkodzone, miejscami wypadły.

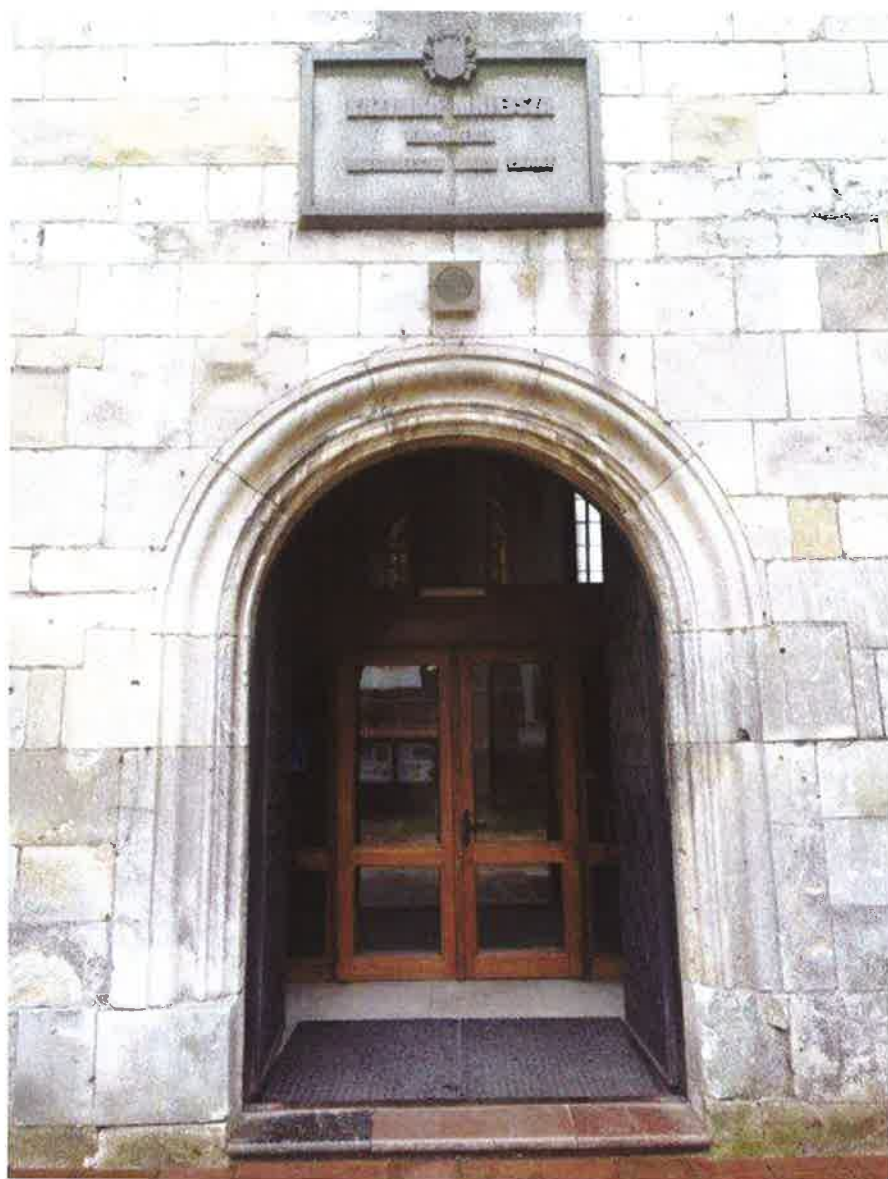
Fot. 2. Kolegiata w Wiślicy, elewacja zachodnia. Wejście główne od strony zachodniej ujęte w półkolistie zwieńczony, profilowany portal.

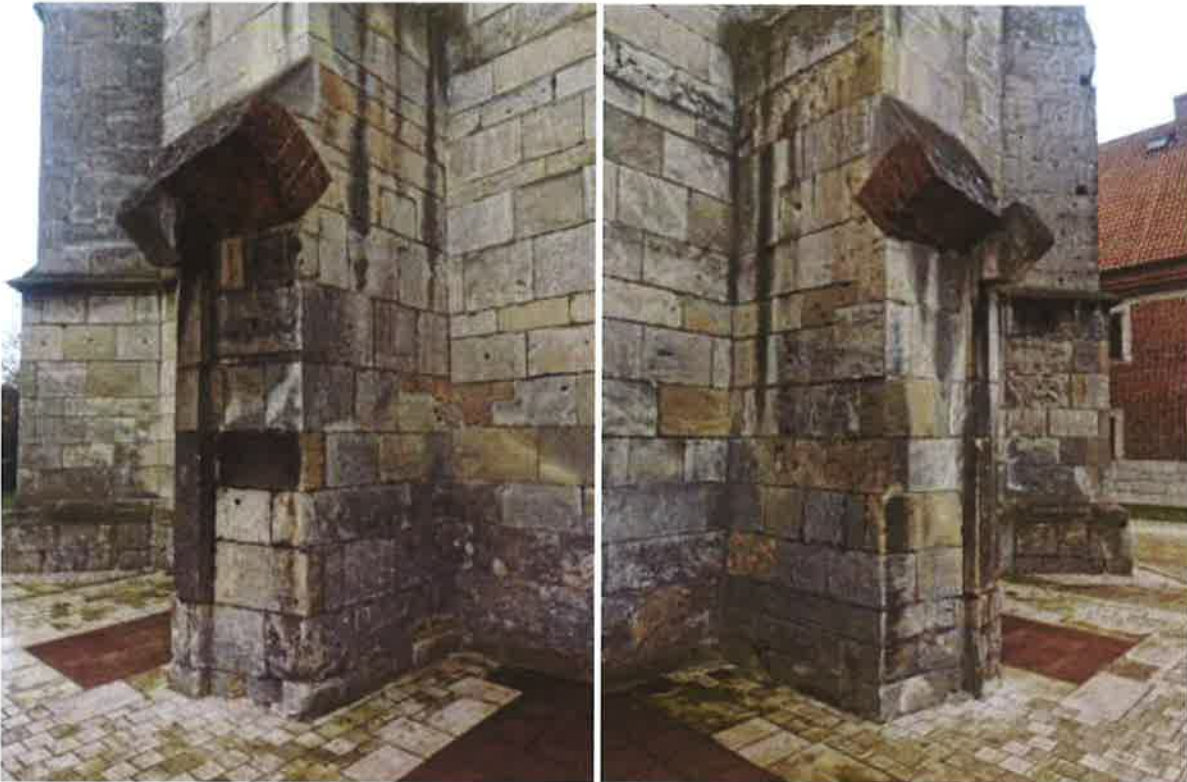
Fot. 3, 4 . Kolegiata w Wiślicy, elewacja zachodnia. Po bokach wejścia widoczne elementy uczyniające istnienie w tym miejscu westwerku.

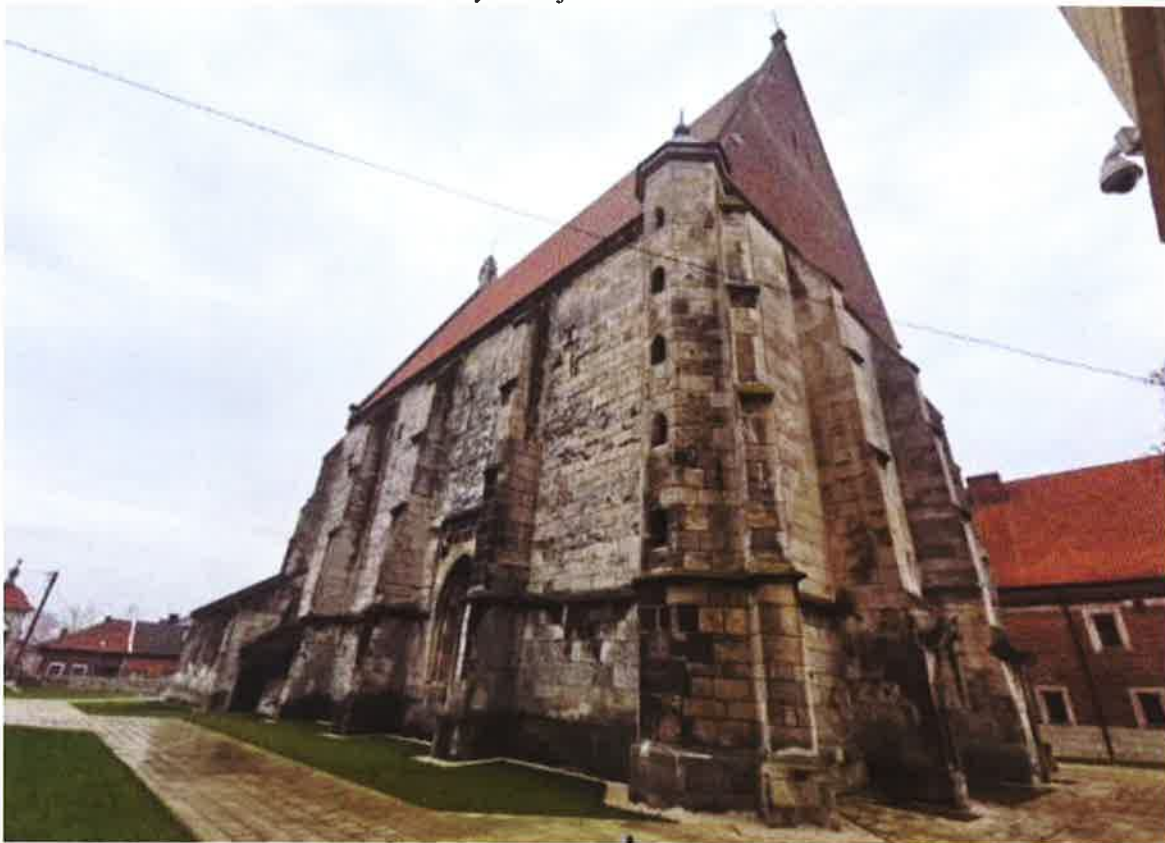
Fot. 5. Kolegiata w Wiślicy, Widok od strony północno-zachodniej. Widoczna najbardziej uszkodzona elewacja północna oraz mocno zabrudzone dolne partie ścian.

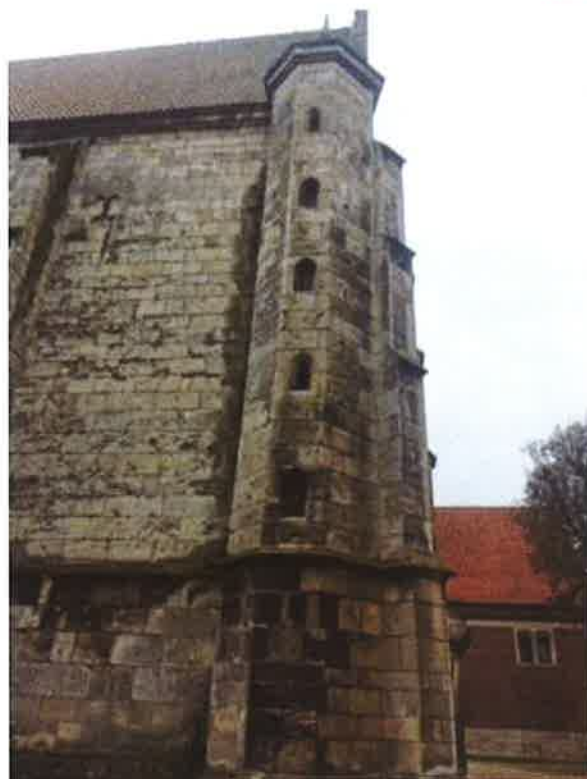
Fot. 6. Kolegiata w Wiślicy, elewacja północna. Widoczna wieża schodowa w północno zachodnim narożniku kolegiaty. Miejsca styku wieży ze ścianą kolegiaty mocno zawilgocone i pokryte nawarstwieniami biologicznymi.

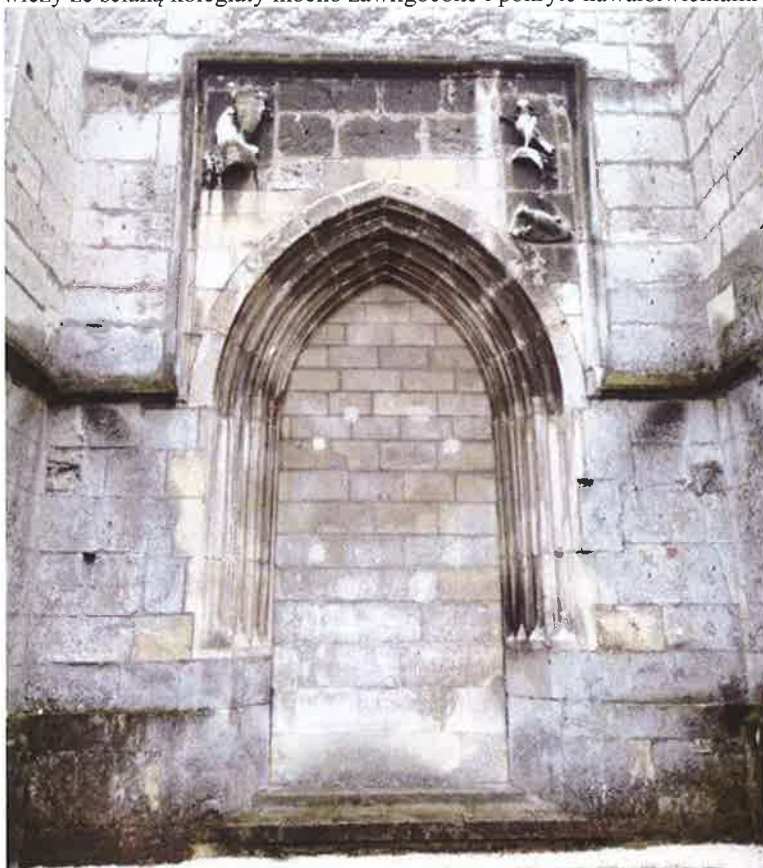
Fot. 7. Kolegiata w Wiślicy, elewacja północna. Bogato profilowany, ostrołukowy portal wraz z dekoracją heraldyczną. Widoczne mocno zabrudzone profilownia zwieńczenia portalu i uszkodzone, przemyte i wyoblone płaskorzeźby heraldyczne.

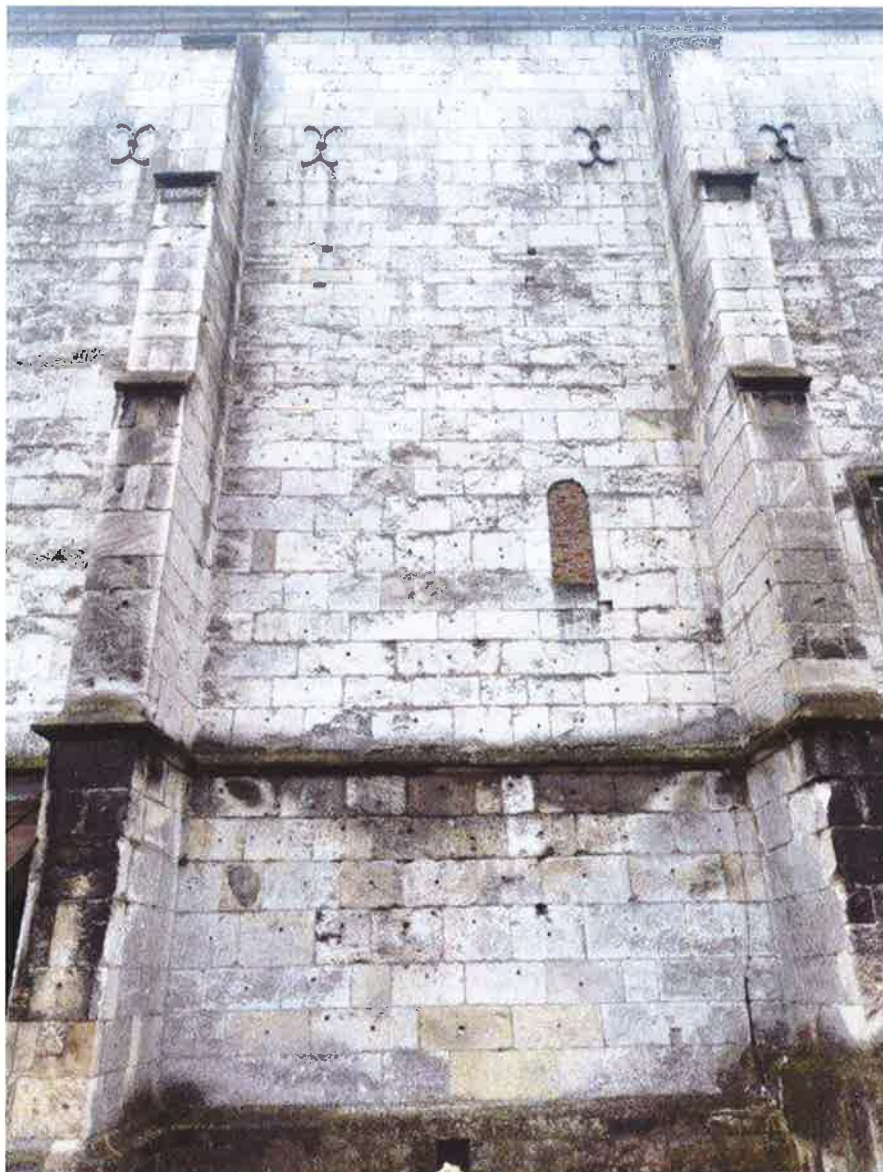
Fot. 8. Kolegiata w Wiślicy, elewacja północna nawy. Mocne nawarstwienia czarnej patyny w dolnej części przypór nad i pod gzymsami i w części cokołowej.

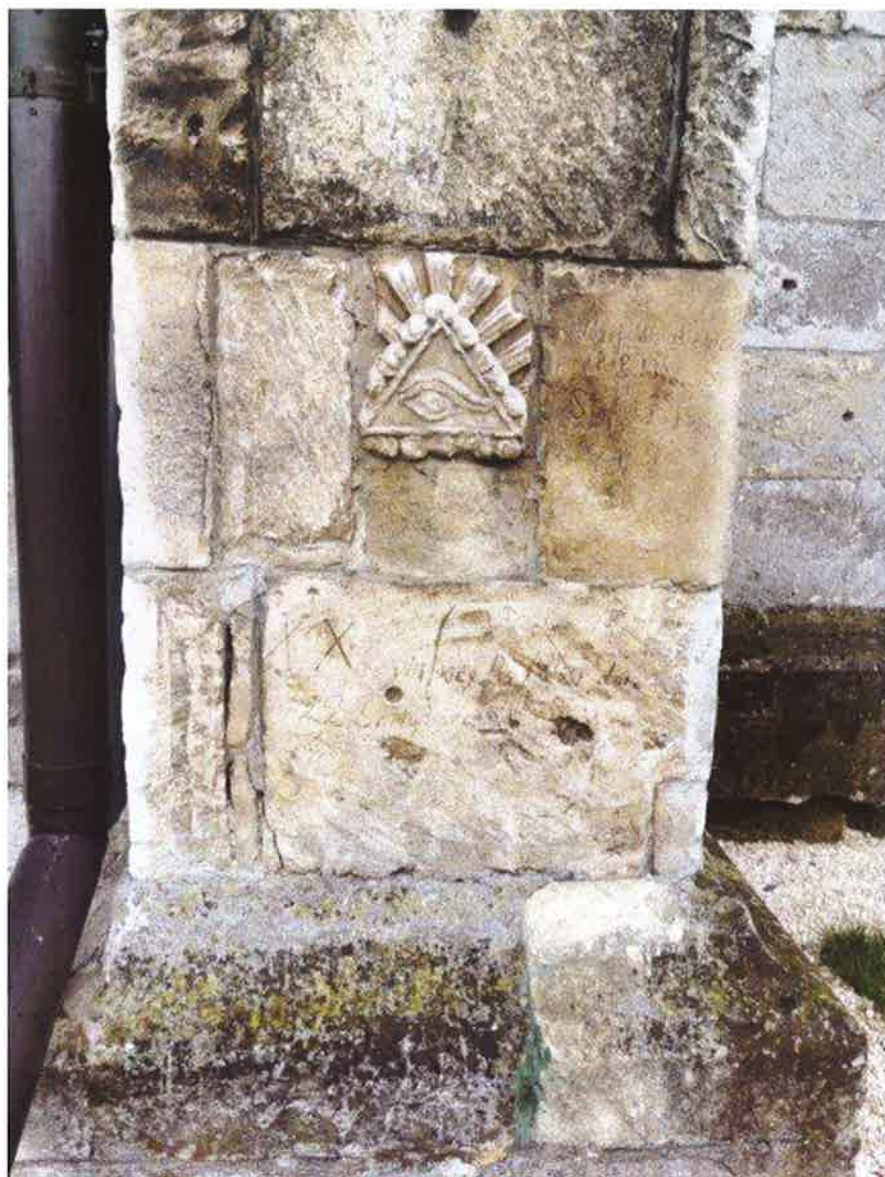
Fot. 9. Kolegiata pw. NMP w Wiślicy, elewacja północna. Oko opatrności wmurowane wtórnie w ścianę kolegiaty.  
Widoczne historyczne graffiti

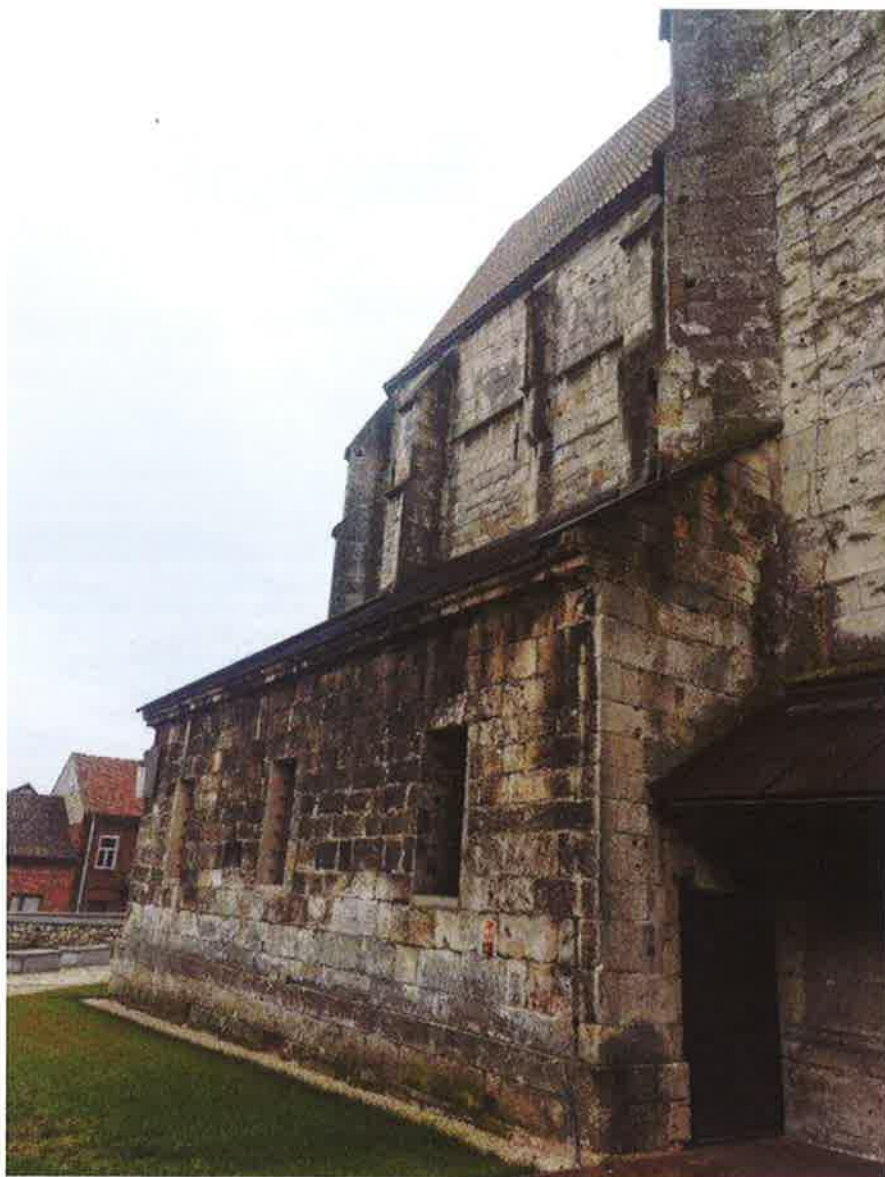
Fot. 10. Kolegiata pw. NMP w Wiślicy, elewacja północna. Widoczna przybudówka (zakrystia) przy północnej ścianie prezbiterium. Widoczne bardzo mocne zabrudzenia i uszkodzenia kamienia.

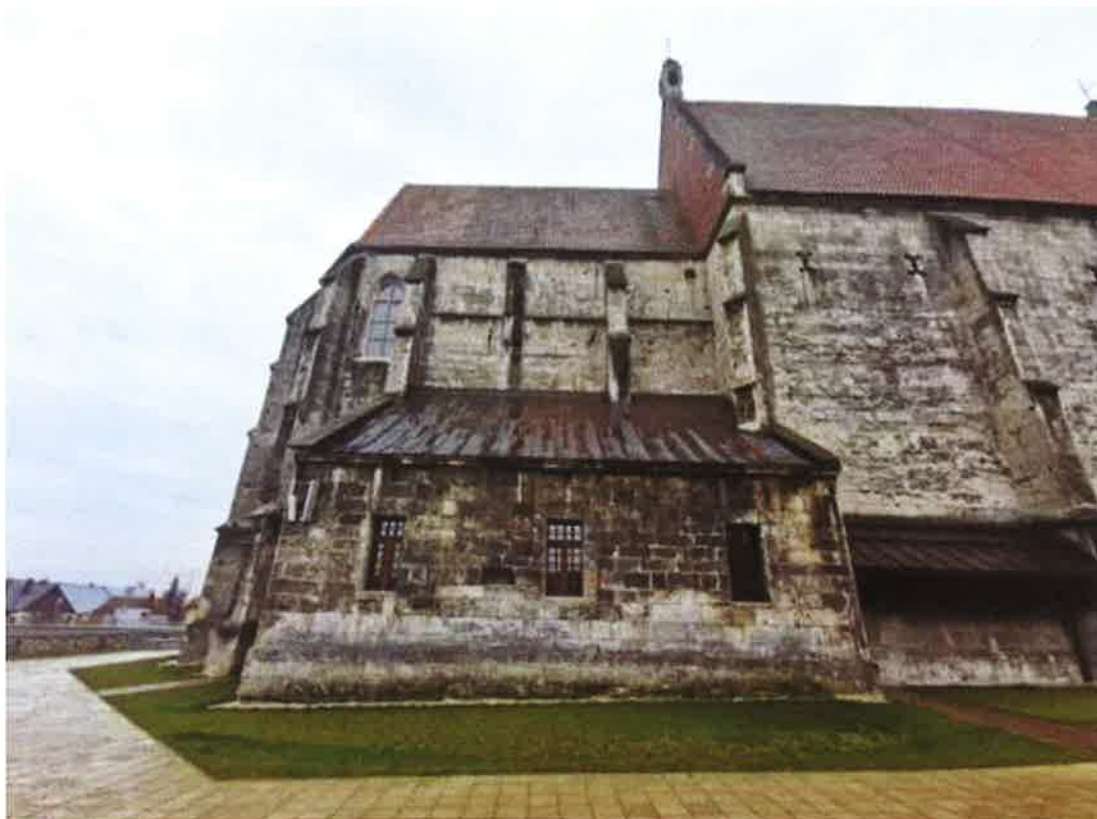
Fot. 11. Kolegiata pw. NMP w Wiślicy, elewacja północna.  
Widoczna przybudówka (zakrystia) przy północnej ścianie prezbiterium. Powierzchnia ścian zakrystii mocno zabrudzona i pokryta czarną patyną. Pokrycie dachu mocno skorodowane

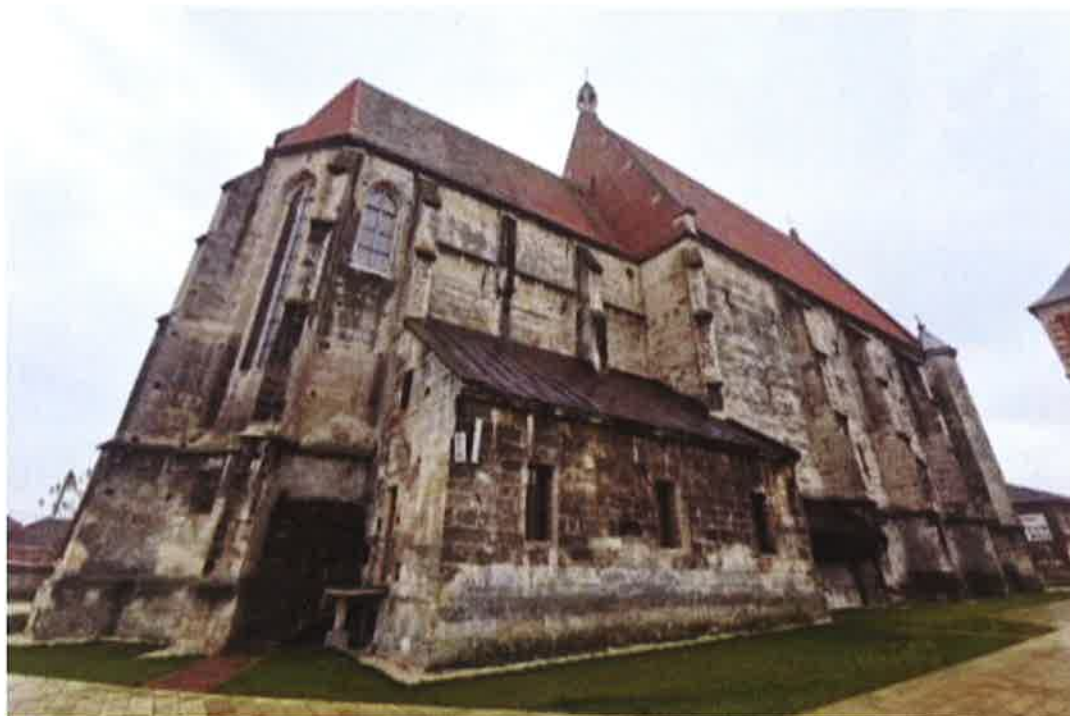
Fot. 12. Kolegiata pw. NMP w Wiślicy, elewacja północna. Widok od strony północno-wschodniej. Ściana północna najbardziej uszkodzona z licznymi ubytkami.

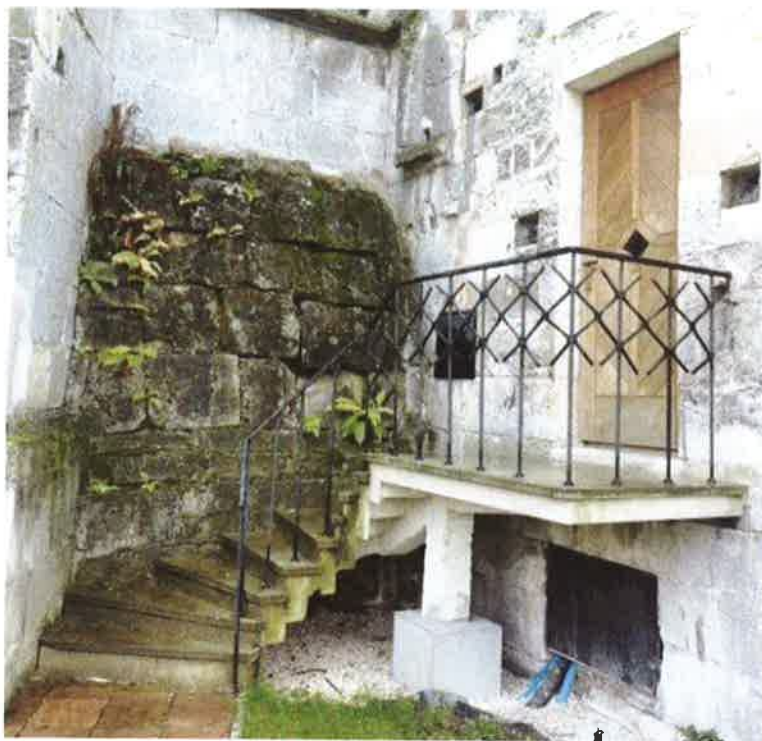
Fot. 13. Kolegiata w Wiślicy, elewacja północna. Widoczne współczesne schody z metalową balustradą i drzwi do zakrystii. Z tyłu za schodami fragment ściany nachylony pod kątem, bardzo zniszczony zabrudzony, fugi wypadły, a w zagłębieniach wyrosły siewki roślin.

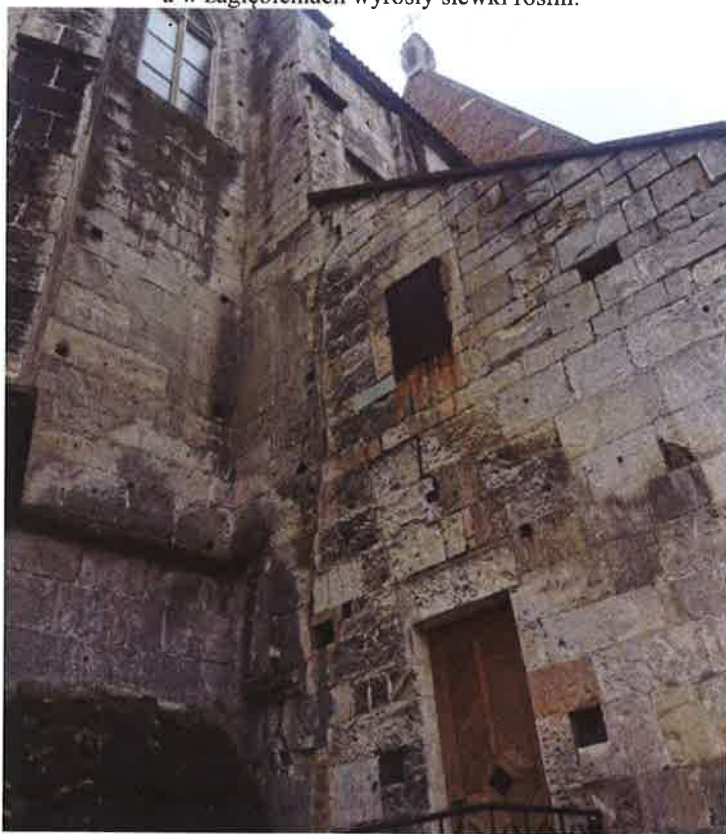
Przybudówka przy ścianie północnej prezbiterium (zakrystia) jest odspojona od ściany kolegiaty, widoczne są głębokie pęknięcia konstrukcyjne, wielokrotnie reperowane (fot. 14). Dodatkowo nad trzema oknami zakrystii widoczne są pęknięcia biegnące od narożników ku górze, poprzez fugi wątku ceglanego nadproża i wyżej pomiędzy ciosami kamienia.

Nad drzwiami wejściowymi do zakrystii na wysokości około 6 metrów znajdują się metalowe drzwiczki całkowicie pokryte rdzą. Pod nimi na powierzchni kamiennej elewacji widoczne są rdzawe zacieki.

Fot. 14. Kolegiata w Wiślicy, elewacja północna. Widoczne poważne pęknięcie konstrukcyjne na styku przybudówki i kolegiaty. Nad drzwiami zakrystii widoczne metalowe drzwiczki pokryte korozją, pod nimi na ścianie rdzawe zacieki.

- Wykonanie stabilizacji pęknięć z zastosowaniem prętów i kotew ze stali austenicznej oraz specjalistycznych zapraw systemowych po uzgodnieniu z konstruktorem.

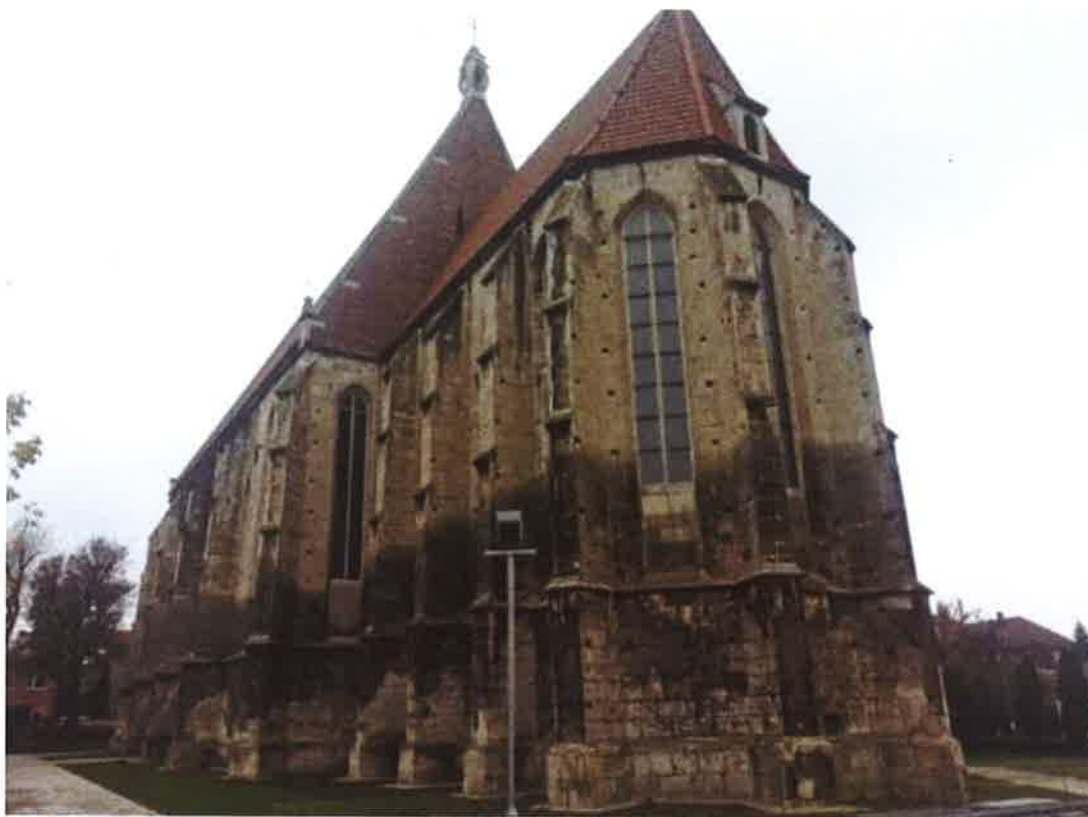
**Ściany trójbocznego zamknięcia prezbiterium od strony wschodniej (fot. 15)** spięte są u góry nad trzema oknami witrażowymi kotwami metalowymi (kotwy są zardzewiałe a zacieki rdzy widać na kamieniach). Dolna połowa ścian jest bardzo mocno pociemniała, zabrudzona, zawilgocona. Duże zacieki i czarne

zaplamienia znajdują się na przyporach. Część ciosów kamiennych jest popękanych, uszkodzonych lub ich powierzchnia jest zdeintegrowana.

**Ściana tęczowa nawy i szczyt** (fot. 15) wykonany z cegieł zwieńczony sygnaturką. Stan zachowania cegieł na ścianie szczytowej jest zróżnicowany. Widoczne są zabrudzenia, pęknięcia, ubytki fug, uszkodzenia powierzchni. Krawędź ściany szczytowej wykonana jest z ciosów kamiennych miejscami uszkodzonych. Ciosy na ścianie tęczowej nawy są mocniej zniszczone w dolnej połowie. W partii tej widać zabrudzenia, pęknięcia i uszkodzenia ciosów. Część gzymsów jest mocno obtłuczona, profilowane ciosy mają liczne ubytki.

Fot. 15. Kolegiata w Wiślicy, widok na prezbiterium od strony południowo-wschodniej. Widoczne wyraźne zróżnicowanie w stanie zachowania murów kolegiaty, mocno uszkodzone zabrudzone ściany w dolnej części

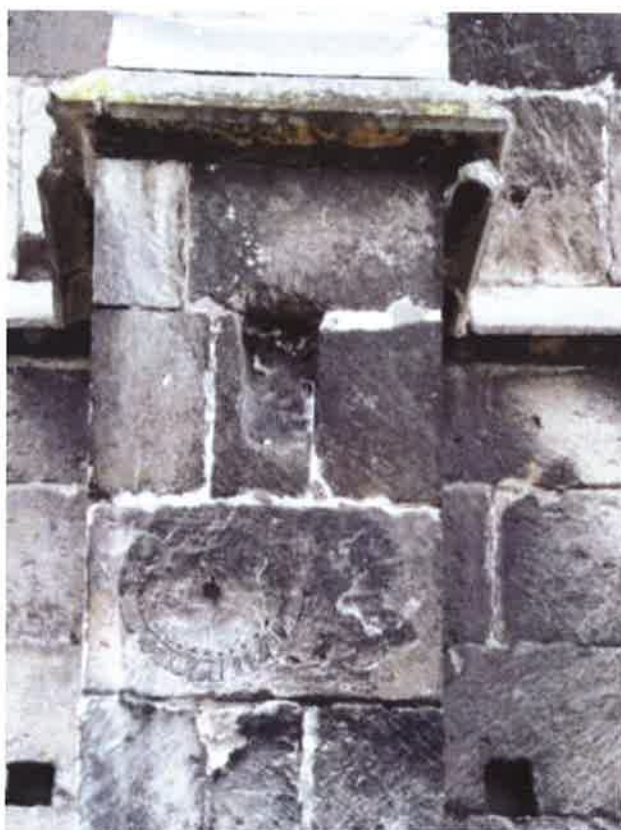
**Ściany prezbiterium od strony południowej** (fot. 15-17) również są mocno zabrudzone i zawilgocone od połowy wysokości ścian ku dołowi. Widoczne są duże pęknięcia pod oknami i przy przyporach. Liczne kotwy spinają ściany prezbiterium. Zniszczenia kamienia, pęknięcia i ubytki widoczne są zwłaszcza w dolnych partiach murów, tu też znajdują się kity i reperacje wadliwe technicznie i nieestetyczne. Część pęknięć jest dość głębokich i szerokich i może mieć wpływ na zamakanie ścian prezbiterium, a należy pamiętać, że w środku na ścianach znajdują się bezcenne malowidła. Przy pracach związanych z konserwacją okien witrażowych zaobserwowaliśmy miejsca zawilgocone i mocno zasolone na partiach malowideł. Dlatego tak ważne jest, by wszystkie te pęknięcia i nieszczelności zostały zabezpieczone, "zszycie" i uszczelnione tak by wyeliminować przyczynę zawilgocenia i niszczenia malowideł. Na jednej z przypór ściany prezbiterium widoczny jest wykonany w płytkim rycie schematyczny zegar słoneczny (fot. 18)

Fot. 16. Kolegiata w Wiślicy, elewacja południowa. Widoczny schematyczny zegar słoneczny wryty na przyporze ściany prezbiterium pierwszej przy ścianie tęczowej. Widoczne uszkodzenia gzymsów i ciosów wapiennych.

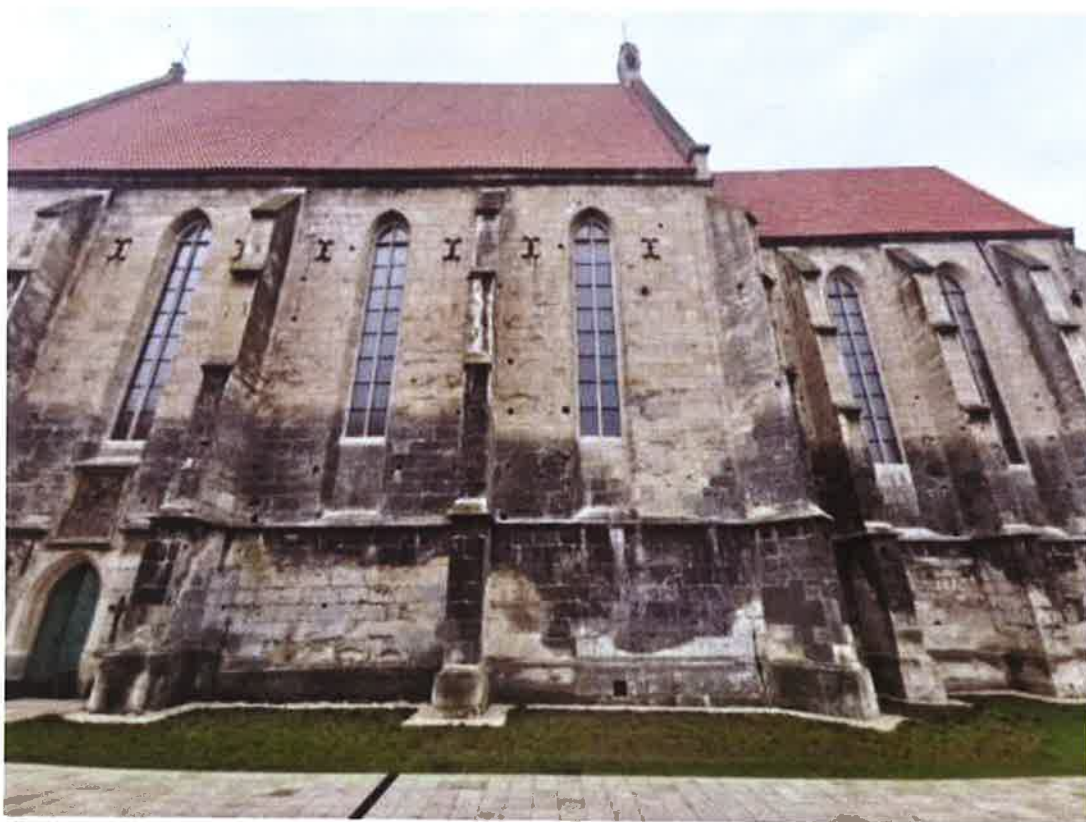
**Ściana południowa nawy kolegiaty** (fot. 18). Z tej strony znajduje się boczne wejście z zabytkowymi drzwiami, które poddano konserwacji w latach ubiegłych, podobnie jak portal oraz okna witrażowe. Nad wejściem znajduje się płaskorzeźbiona, polichromowana, niezwykle cenna płyta erekcyjna. Najbardziej zniszczone są dolne partie ścian i przypory.

Zawilgocenie i ciemne zabrudzenie obejmują całą dolną połowę ścian do wysokości ponad sześć metrów. Miejscami kamienne ciosy są bardzo zniszczone, spękane z ubytkami na powierzchni oraz z warstwą zdeintegrowaną - osypującą się. Fragmenty ciosów odpadły, wystające gzymsy są uszkodzone i mają liczne ubytki. Ściany nawy spinają kotwy, obecnie mocno zardzewiałe, a ślady rdzawych zacieków widoczne są pod nimi na powierzchni kamieni. W tej części ścian widzimy również kilka pocisków różnej wielkości wbitych w ciosy kamienne - pochodzą one z czasów działań wojennych i ostrzału kolegiaty.

Fot. 18. Kolegiata w Wiślicy, elewacja południowa. Dolna część ścian mocno uszkodzona i zabrudzona.  
Nad południowym portalem widoczna tablica erekcyjna.
